<b>IDENTIFICACIÓN</b>	<b>BALUARD DE SANTA TECLA</b>	<b>FICHA Nº:</b>	A001
-----------------------	-------------------------------	------------------	------

<b>3. DATOS DESCRIPTIVOS</b>			
<b>Tipología</b>	<b>Época</b>	<b>Cronología</b>	<b>Autor</b>
Arquitectura militar	Época renacentista, siglo XVI	Entre 1555-1576	Giovanni Battista Calvi

<b>IDENTIFICACIÓN</b>	<b>CORTINA ENTRE BALUARDS STA. TECLA-ST. BERNAT</b>	<b>FICHA Nº:</b>	A002
-----------------------	---	------------------	------

<b>IDENTIFICACIÓN</b>	<b>BALUARD DE SANT BERNAT</b>	<b>FICHA Nº:</b>	A003
-----------------------	-------------------------------	------------------	------

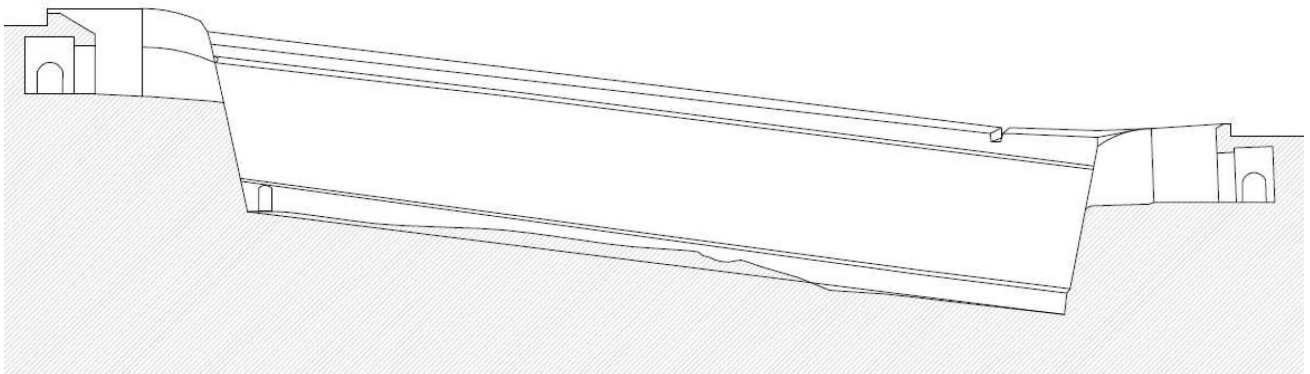
ES SOTO FOSC

paño 06

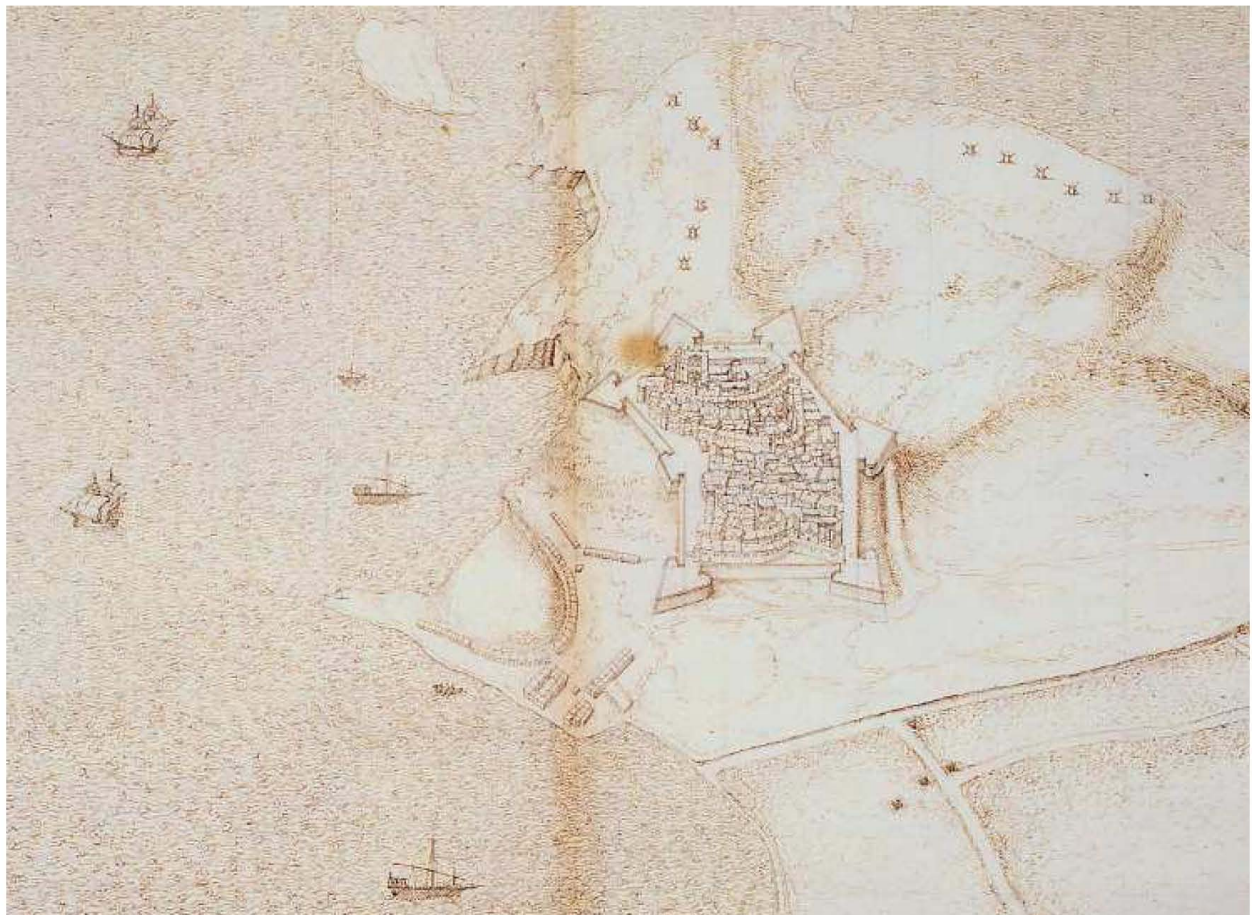
P.D.M - TOMO 3 - PLANIMETRIA COMPLEMENTARIA - PLANO 8

paño 11

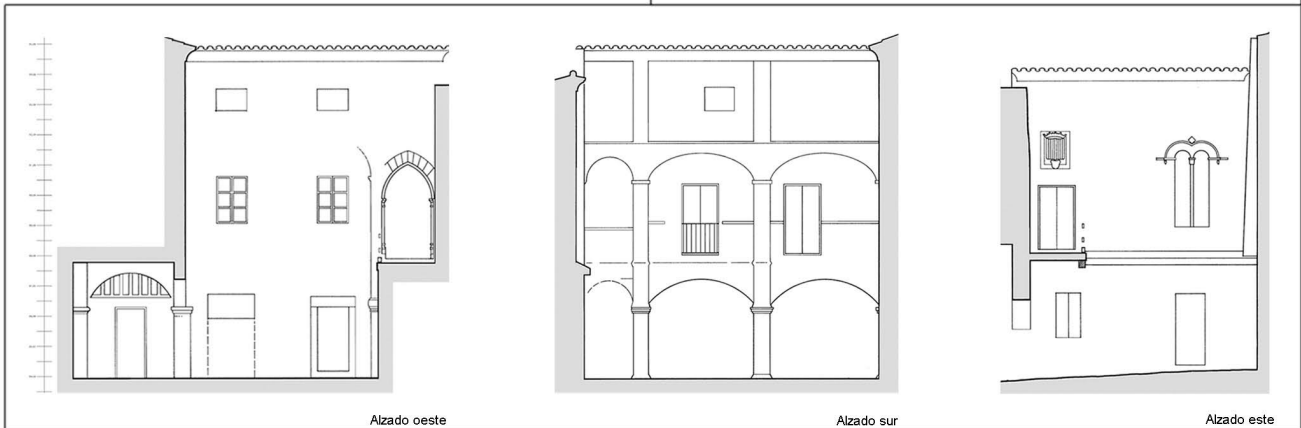
Alzado de las fachadas de la Casa del Gobernador entorno al patio. Publicadas en J. Ramon, 2000.
